### **Analýza a návrh reštaurátorského riešenia statických defektov muriva**

NKP ÚZPF č.1145/1

pôvodne románskeho kostola P. Márie z roku 1245 v obci Trstín

| <b>ČASŤ :</b> | <b>STATICKÝ POSUDOK<br/>ANALÝZA STATICKÝCH DEFEKTOV MURIVA</b> |

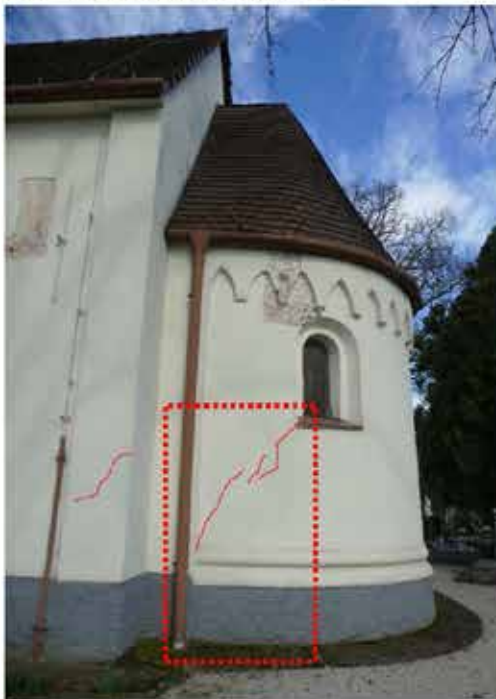
obr.02 trhliny signalizujúce nerovnomerný pokles  
 východného ukončenia apsidy

Apsida polkruhového pôdorysu, zaklenutá konchou, vykazuje známky nerovnomerného sadnutia základov, ktoré sa prejavilo šikmými trhlinami v južnom úseku jej obvodovej steny (obr.02, detail na obr.03). Východný úsek južnej obvodovej steny (od južnej predsieni po styk s apsidou – viď obr.04-06) je porušený sieťou jemných trhlín, z ktorých časť je charakteristické pre nerovnomerné sadnutie, no zároveň sa tu nachádzajú aj trhliny z otrasov.

Nerovnomerné sadnutie základových pásov južného úseku obvodovej steny apsidy, ktoré spôsobili vznik šikmých jemných trhlín (obr.02, detail na obr.03), je aj príčinou porušenia celistvosti konchy nad apsidou (obr.31-35).

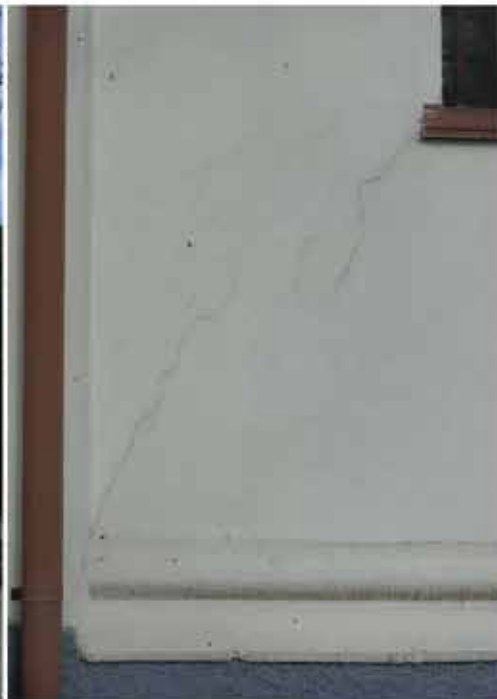
obr.03 detail z obr.02

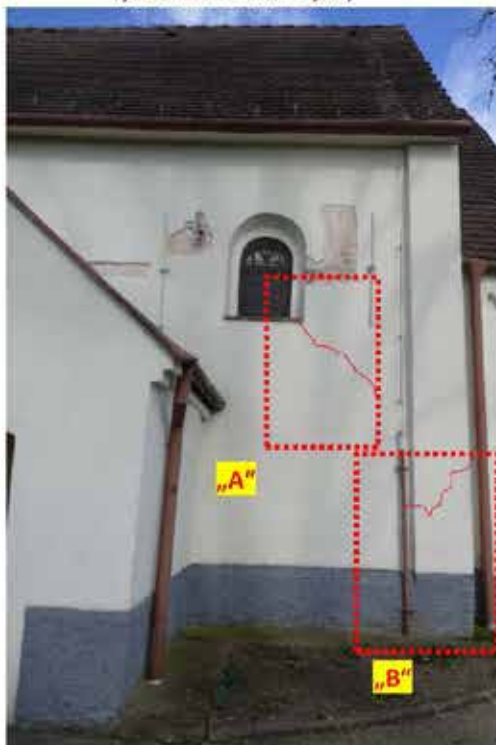
obr.04 trhliny z nerovnomerného poklesu + otrasov

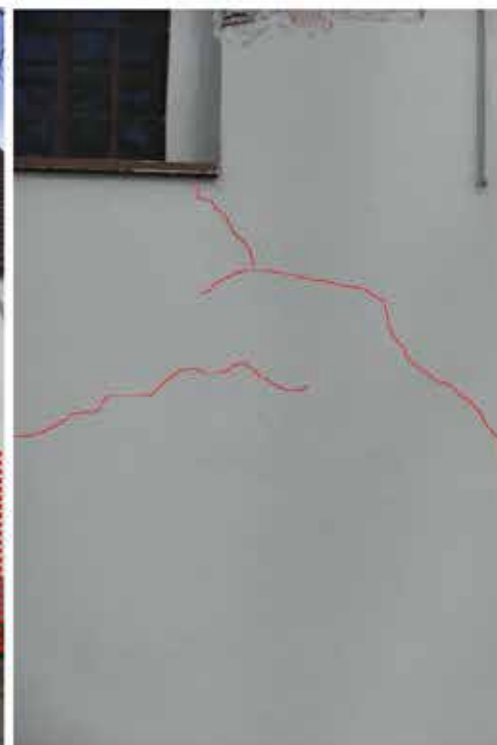
obr.05 detail „A“ z obr.04

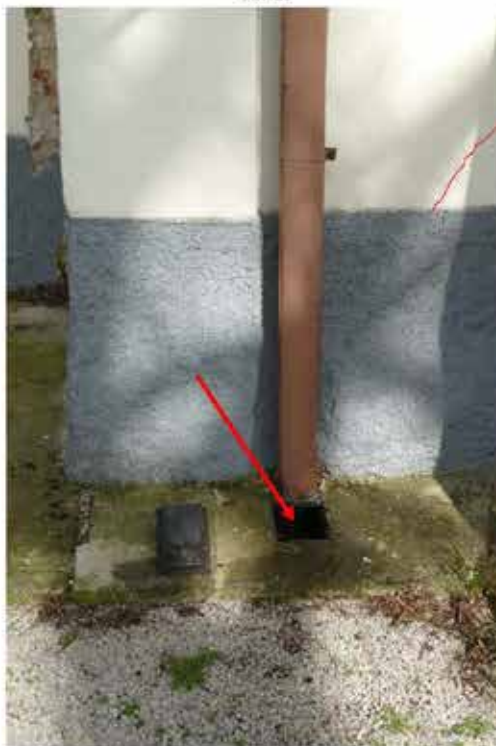
obr.12 upchatý lapač střešných splavenín

V rámci opravy strechy a výmeny bolo realizované odvedenie zrážkových vôd zo striech kostola strešnými klampiarskymi prvkami. Väčšina odkvapových dažďových zvodov je napojená na ležatú kanalizáciu bez toho, žeby bola opatrená lapačmi strešných splavenín. Jediný zvod, pri juhozápadnom nároží lode kostola, je totálne zapchatý (obr.12, detail obr.13).

- Vyčistiť existujúci lapač strešných splavenín (obr.12, 13).
- Ostatné dažďové zvody opatriť lapačmi strešných splavenín a pravidelne ich čistiť!!!
- Upraviť záhony (obr.94, 95) tak, aby sa v nich nehromadili veľké objemy zrážkových vôd.
- Opraviť poruchy v krove (detaily „A“, „B“ a „C“).
- Postaviť lešenie vo veži. Vyklinovať a hĺbkovo vyškárať trhliny (obr.86 – 88). Vykonať doplňujúci statický prieskum a posúdenie (v súčasnosti) neprístupnej hornej časti veže.
- Po získaní geodetického zameranie situácie okolia kostola vykopať pásové sondy v polohe medzi kmeňom stromu a najbližším miestom obvodovej steny kostola a zistiť, či koreňový systém neohrozuje základy kostola.

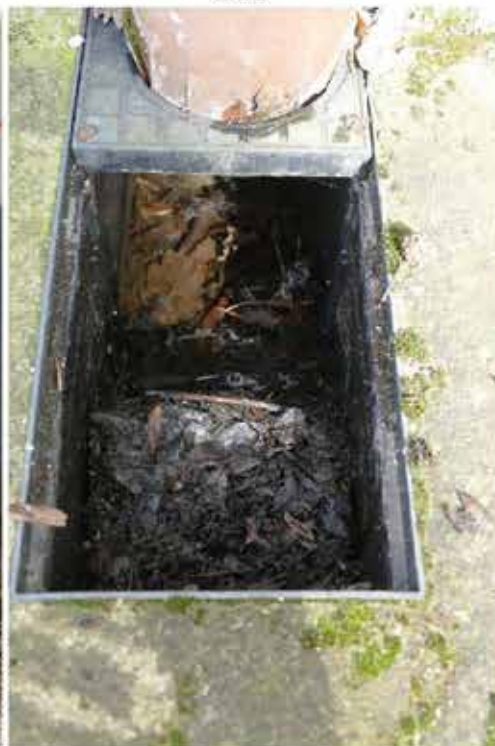
obr.13 detail z obr.12

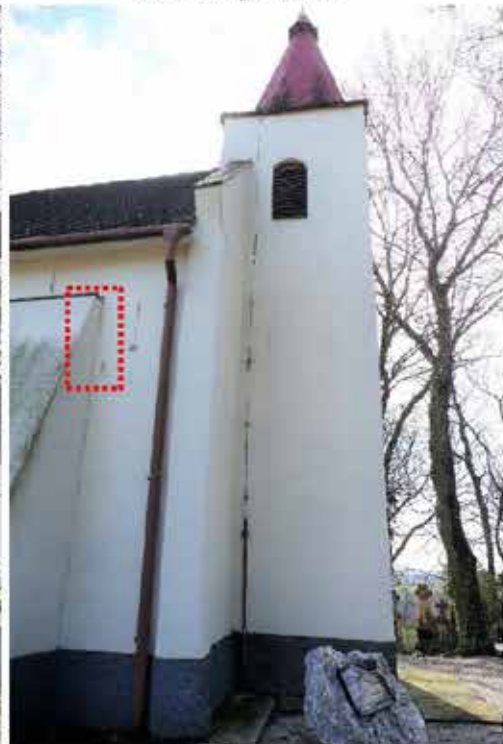
obr.17

Trhlina šírky cca 25 mm (obr.17, detail na obr.18, obr.20 z druhej strany) signalizuje odklon celého oporného piliera spôsobený jeho nerovnomerným sadnutím (zatlačením vonkajšej hrany). Severná obvodová stena (obr.21, 22) je porušená jemnými vlasovými trhlínkami, ktoré sú charakteristické pre trhliny z otrasov (i zo zmrašťovania nedostatočne ošetrovanej omietky).

Vplyvom nerovnomerného sadnutia došlo k preťaženiu konštrukcie vynúteným pretvorením. V prípade klenieb i veľmi malé deformácie podpôr vyvolávajú napätosť presahujúcu pevnosť materiálu, čo je spôsobené vysokou citlivosťou klenieb na deformačné účinky. Z toho istého dôvodu došlo vplyvom nerovnomerného poklesu aj k odklonu oporného piliera (obr.17, detail obr.18).

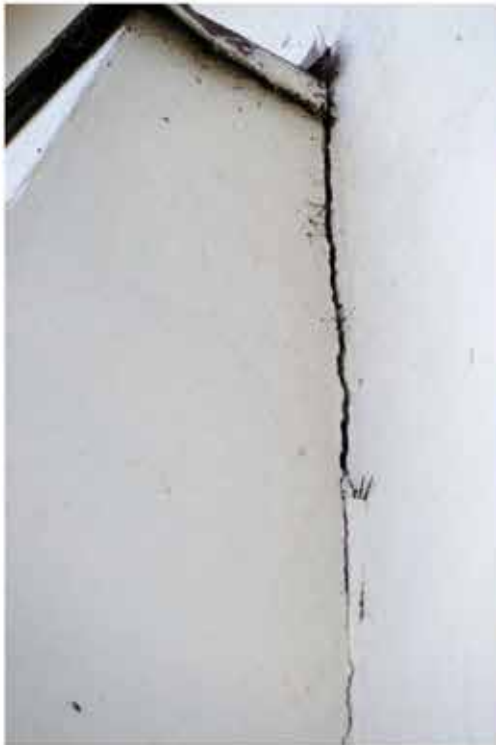
obr.18 detail z obr.17 odklon dodatočného operáku

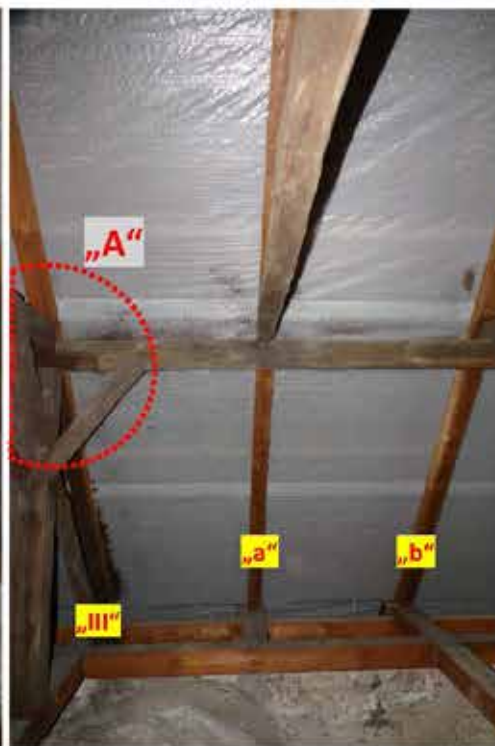
obr.68

Severná väznica nad stĺpikom plnej väzby „III“ bola v rámci opravy nie veľmi kvalitne protézovaná (detail „A“ na obr.68). Nevhodný tvar protézy nad stĺpikom spôsobil, že kým zabral pásik, bola väznica preťažená, čo viedlo k jej rozštípeniu (vid obr.79). Ďalšou chybou opravy bolo ponechanie (pravdepodobne) prestreľenej južnej väznice (obr.80, detail obr.81) bez zosilnenia.

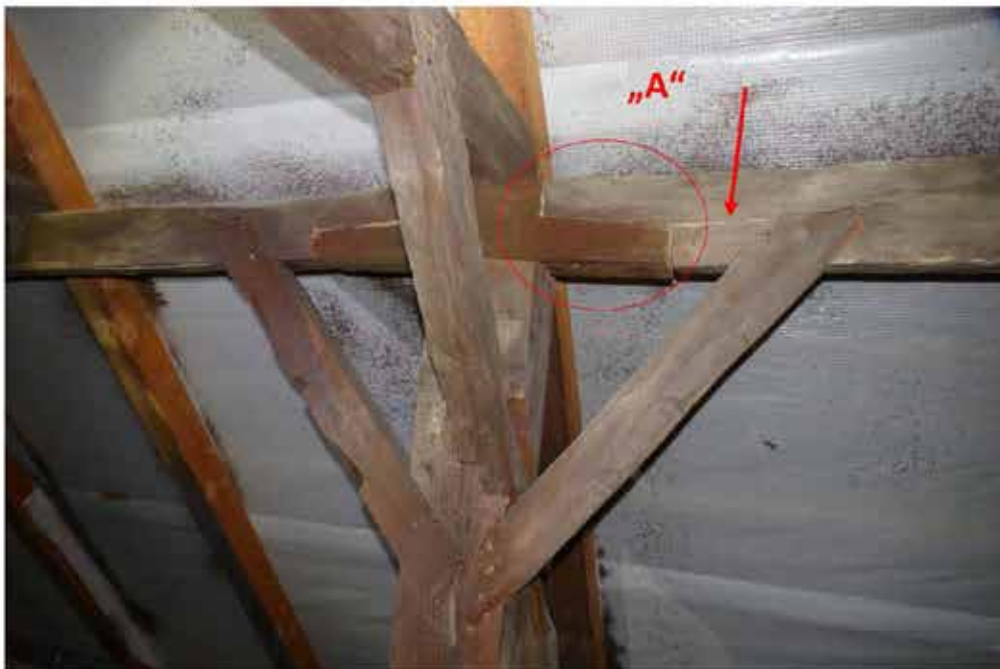
obr.79 detail „A“ z obr.68 a obr.70

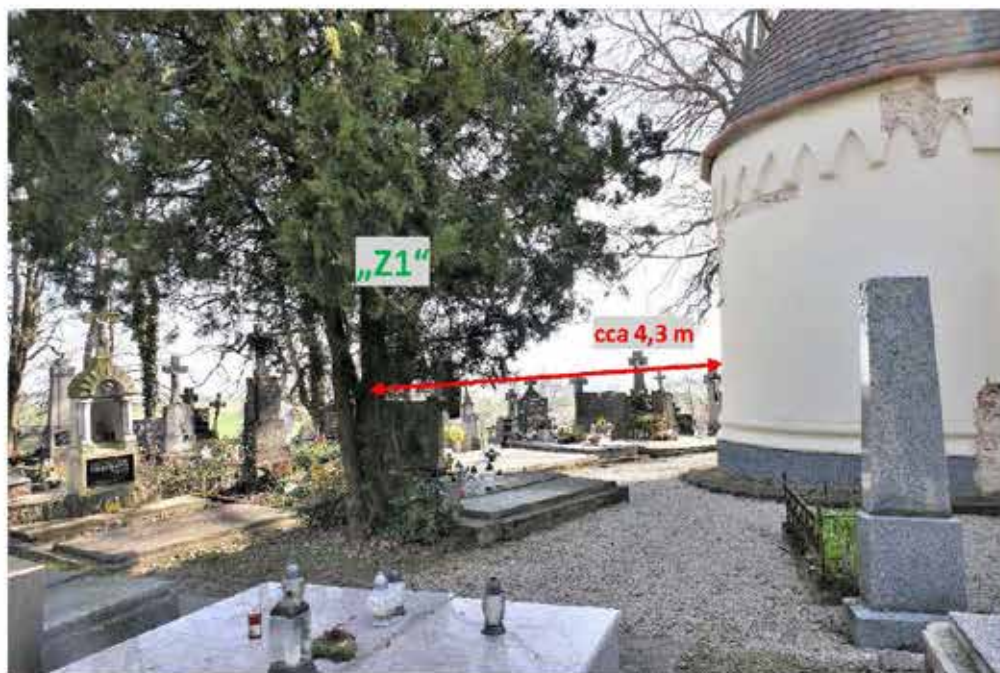
obr.90

Na obr.89 je schematické zameranie polohy vzrastlých stromov, ktoré sú zdrojom zapchávania kanalizácie a jej znefunkčňovania. Stromy s označením „Z1“ – „Z4“ sú zdokumentované na obr.90-94.

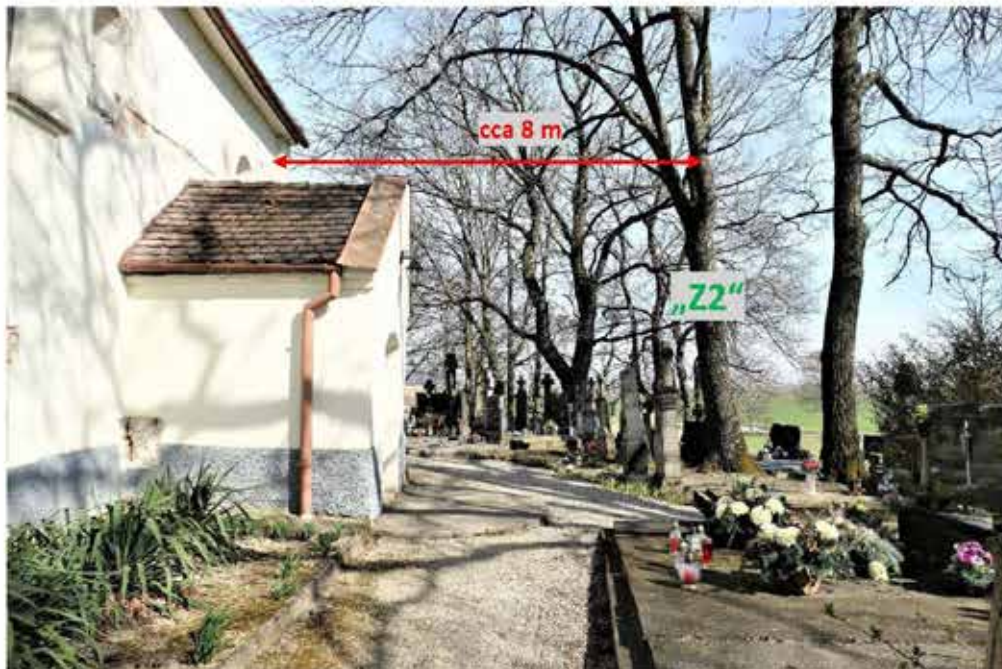
obr.91

Z riadnych stromov, ktoré sa nachádzajú vo vzdialenostiach blízkych vzdialenostiam kritickým ide o stromy Z2, Z3 i Z4 (obr.89-93).

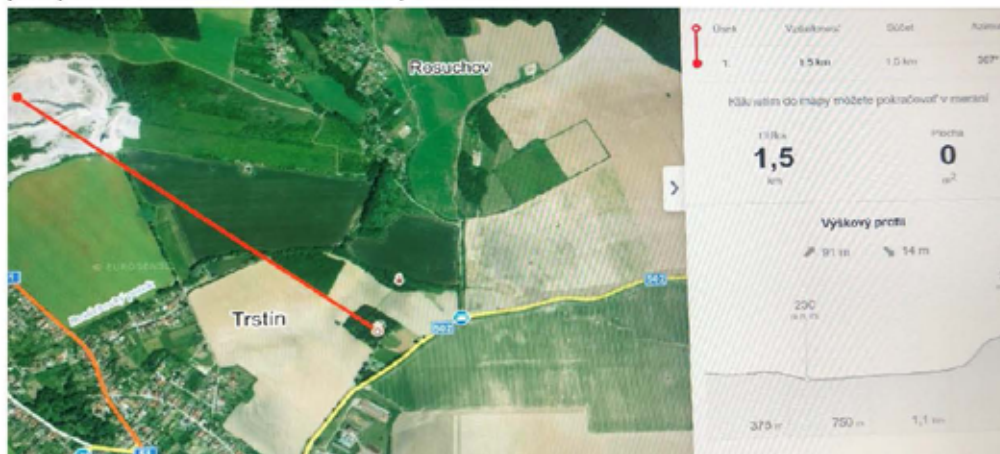
Za možnú príčinu vzniku jemných sieťovitých trhlin v obvodových stenách sú dynamické otrasy spôsobené seizmicitou – otrasmi spôsobenými odstreli v neďalekom kameňolome. Tento predpoklad však zatiaľ nebol overený meraním.

obr.97 vzdialenosť kostola od aktívneho kameňolomu (zdroj mapy.cz)

Prekontrolovať plnenie vyššie uvedenej požiadavky vyplývajúcej zo Záverečného stanoviska (číslo 1139/2009-3.4/gn) vydaného Ministerstvom životného prostredia SR podľa zákona č.24/2009 Z.z. o posudzovaní vplyvov na životné prostredie [10] a autorizovanou osobou podľa STN ISO 4866 – Mechanické kmitanie a otrasy. Kmitanie budov. Pokyny na meranie kmitania a hodnotenie jeho vplyvov na budovy nechať zmerať a vyhodnotiť vplyv trhacích prác na konštrukcie NKP Kostola P. Márie.
