### **Analýza a návrh reštaurátorského riešenia statických defektov muriva**

NKP ÚZPF č.1145/1

pôvodne románskeho kostola P. Márie z roku 1245 v obci Trstín

| <b>ČASŤ :</b> | <b>STATICKÝ POSUDOK<br/>ANALÝZA STATICKÝCH DEFEKTOV MURIVA</b> |

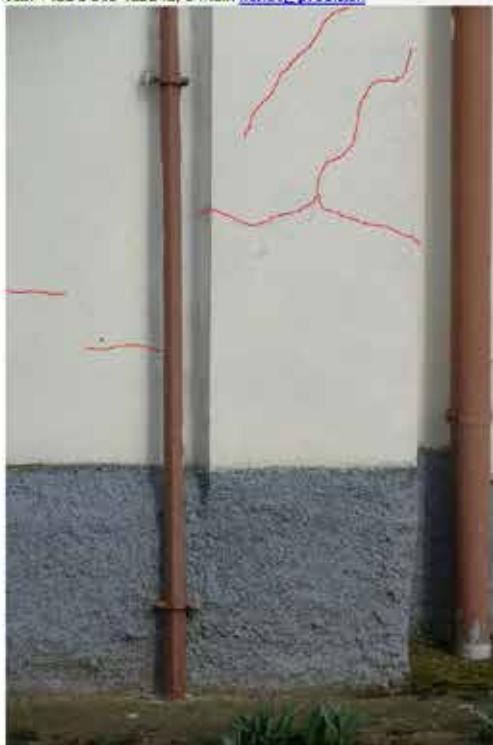
obr.06 detail „B“ z obr.04

Apsida polkruhového pôdorysu, zaklenutá konchou, vykazuje známky nerovnomerného sadnutia základov, ktoré sa prejavilo šikmými trhlinami v južnom úseku jej obvodovej steny (obr.02, detail na obr.03). Východný úsek južnej obvodovej steny (od južnej predsieni po styk s apsidou – viď obr.04-06) je porušený sieťou jemných trhlín, z ktorých časť je charakteristické pre nerovnomerné sadnutie, no zároveň sa tu nachádzajú aj trhliny z otrasov.

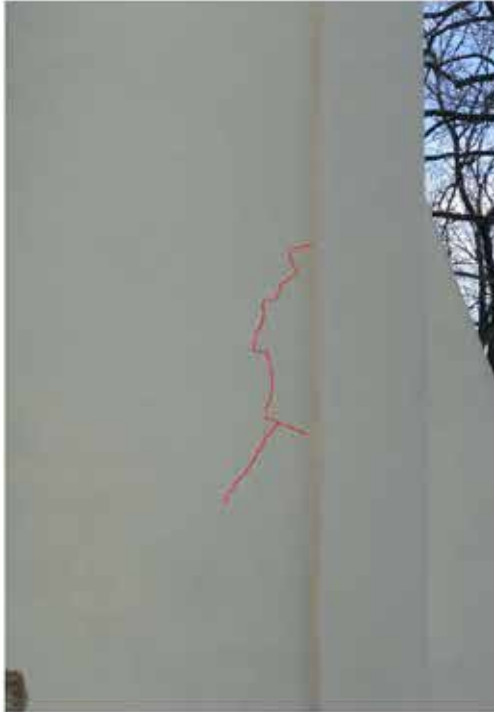
obr.14 detail „A“ z obr.11

Rovnaký charakter majú trhliny v južnej časti východnej obvodovej stene lode kostola napojenej na predstavenú vežu (obr.11, 14,15).

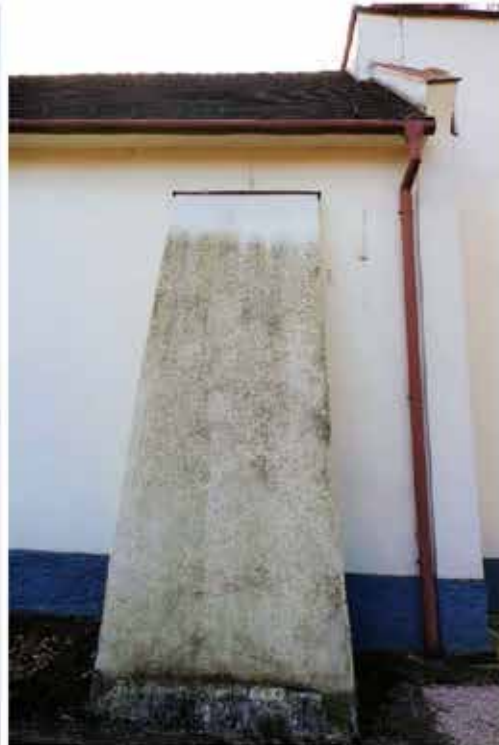
obr.18 detail z obr.17 odklon dodatočného operáku

Trhlina šírky cca 25 mm (obr.17, detail na obr.18, obr.20 z druhej strany) signalizuje odklon celého oporného piliera spôsobený jeho nerovnomerným sadnutím (zatlačením vonkajšej hrany). Severná obvodová stena (obr.21, 22) je porušená jemnými vlasovými trhlínkami, ktoré sú charakteristické pre trhliny z otrasov (i zo zmrašťovania nedostatočne ošetrovanej omietky).

Vplyvom nerovnomerného sadnutia došlo k preťaženiu konštrukcie vynúteným pretvorením. V prípade klenieb i veľmi malé deformácie podpôr vyvolávajú napätosť presahujúcu pevnosť materiálu, čo je spôsobené vysokou citlivosťou klenieb na deformačné účinky. Z toho istého dôvodu došlo vplyvom nerovnomerného poklesu aj k odklonu oporného piliera (obr.17, detail obr.18).

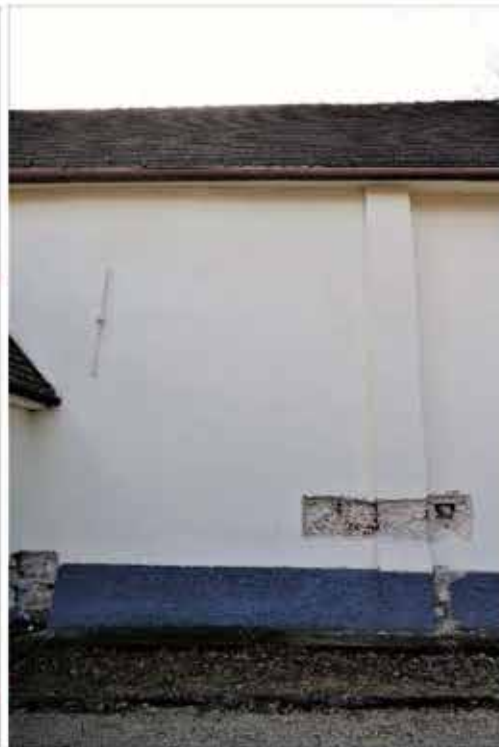
obr.22 detail z obr.21

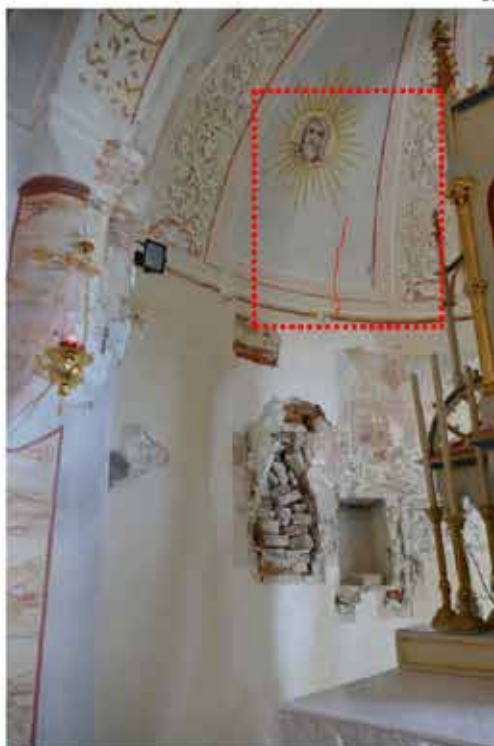
Nerovnomerné sadnutie základových pásov južného úseku obvodovej steny apsidy, ktoré spôsobili vznik šikmých jemných trhlín (obr.02, detail na obr.03), je aj príčinou porušenia celistvosti konchy nad apsidou (obr.31-35).

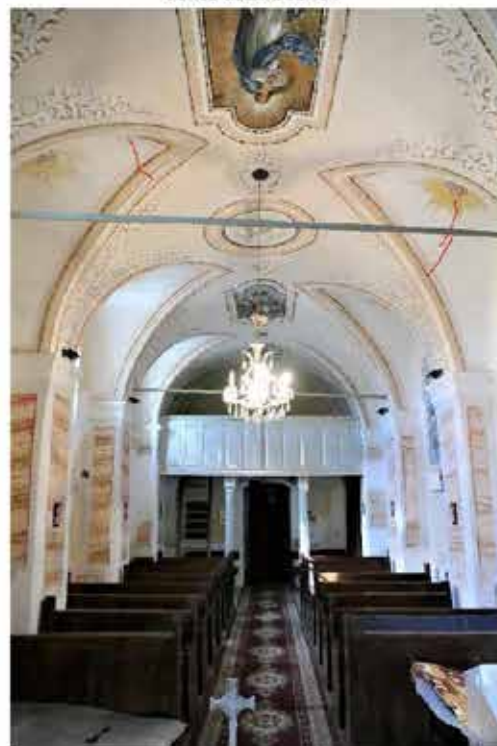
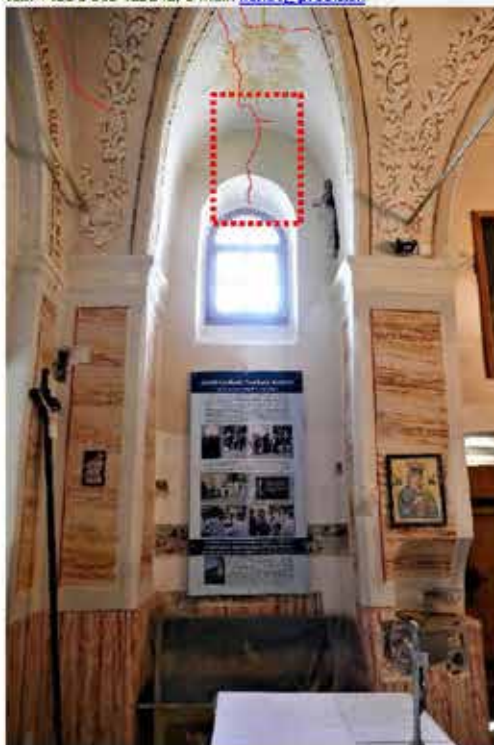
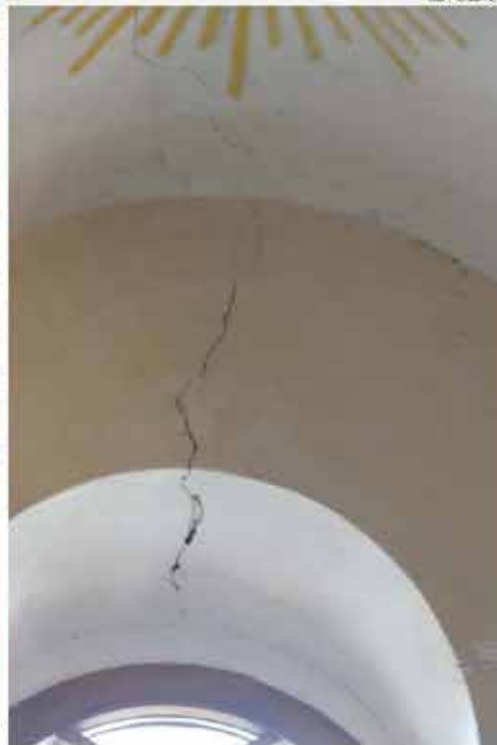
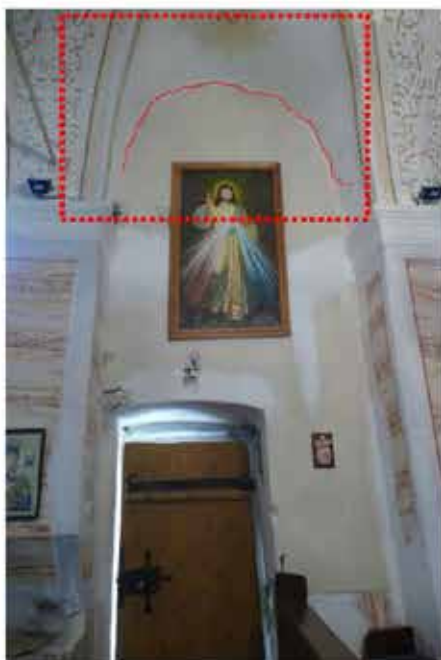
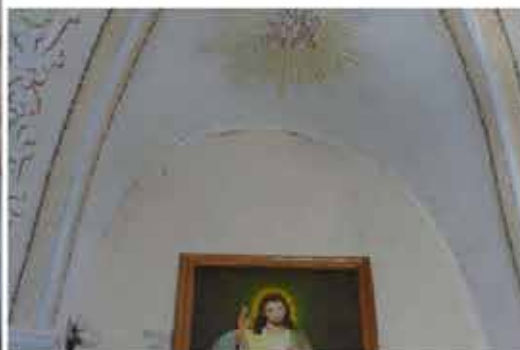
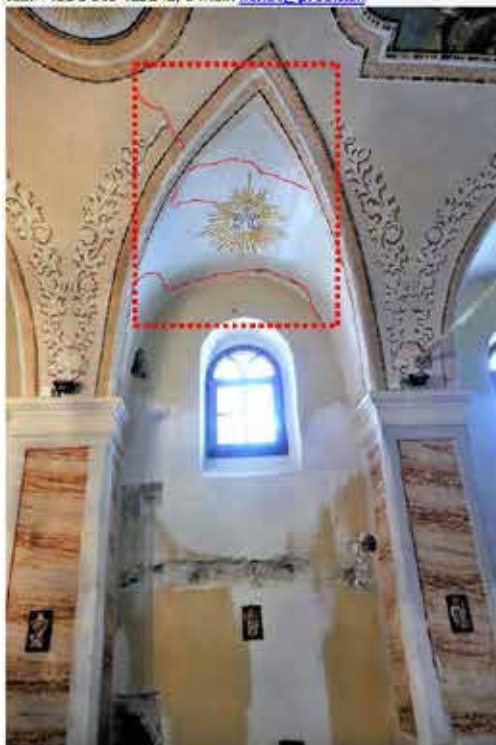
Loď kostola je zaklenutá valenou klenbou s piatimi osami lunetových výsečí, ktoré nemajú rovnakú šírku a sú vzájomne pôdorysne posunuté. Jemné trhliny v čelách všetkých lunet (kontakt s obvodovou nosnou stenou), ale aj vo vlastnom tele lunety signalizujú odklon koruny obvodových stien (obr.36-52, 55-60). Čelá lunet sú nepreviazané s obvodovou stenou, medzera medzi čelom lunety a murivom obvodovej nosnej steny vo väčšine prípadov nie je ničím vyplnená a preto trhlina v kontakte čela lunety a nosnej steny je vlastne len deštrukciou omietkovej vrstvy.

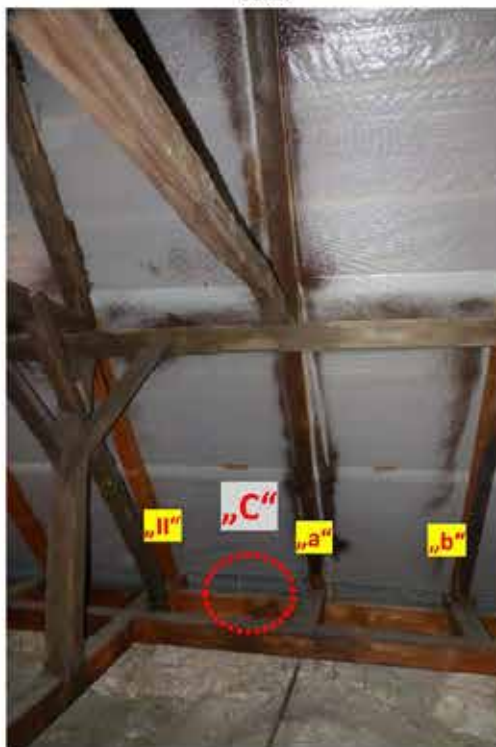
obr.69

Ďalším slabým článkom krovu po predchádzajúcej oprave je jeho priečne stuženie prepojením dodatočne vyhotovených vencov pomocou väzných trámov. Preplátovanie pomúrnice sa nerealizovalo v priaznivej polohe kotviacich svorníkov (detail „C“, obr.82). V rámci podkrovia sú osadené kovové ťahadlá. Ide o druhú, dodatočnú úroveň, ktorá dopĺňa ťahadlá prechádzajúce interiérom lode. Do bočných stien sú votknuté v úrovni tesne pod súčasným betónovým vencom, pričom prechádzajú naprieč vrcholom klenby, do ktorého sú dodatočne zasekané. Ide o pomerne hrubý kutý profil spájaný rozkúvanými nitmi.

- Vyčistiť existujúci lapač strešných splavenín (obr.12, 13).
- Ostatné dažďové zvody opatriť lapačmi strešných splavenín a pravidelne ich čistiť!!!
- Upraviť záhony (obr.94, 95) tak, aby sa v nich nehromadili veľké objemy zrážkových vôd.
- Opraviť poruchy v krove (detaily „A“, „B“ a „C“).
- Postaviť lešenie vo veži. Vyklinovať a hĺbkovo vyškárať trhliny (obr.86 – 88). Vykonať doplňujúci statický prieskum a posúdenie (v súčasnosti) neprístupnej hornej časti veže.
- Po získaní geodetického zameranie situácie okolia kostola vykopať pásové sondy v polohe medzi kmeňom stromu a najbližším miestom obvodovej steny kostola a zistiť, či koreňový systém neohrozuje základy kostola.

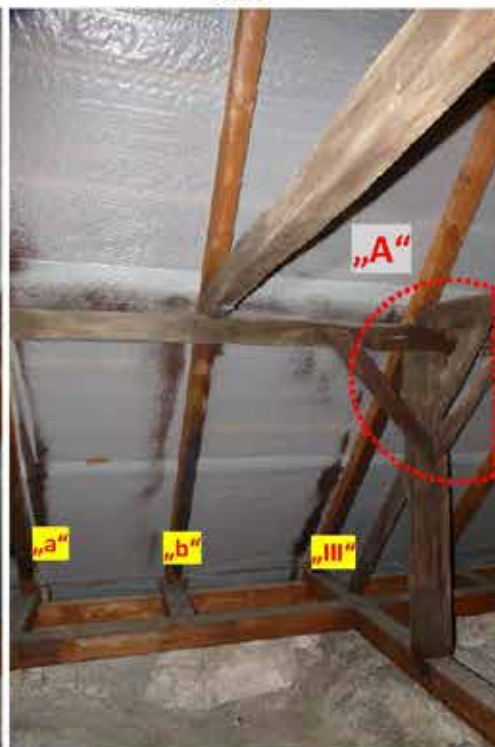
obr.70

Severná väznica nad stĺpikom plnej väzby „III“ bola v rámci opravy nie veľmi kvalitne protézovaná (detail „A“ na obr.68). Nevhodný tvar protézy nad stĺpikom spôsobil, že kým zabral pásik, bola väznica preťažená, čo viedlo k jej rozštípeniu (vid obr.79). Ďalšou chybou opravy bolo ponechanie (pravdepodobne) prestreľenej južnej väznice (obr.80, detail obr.81) bez zosilnenia.

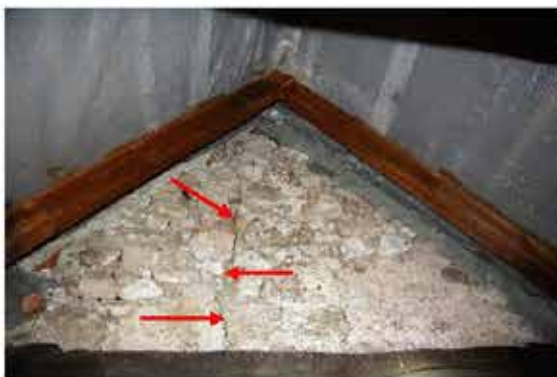
obr.86 detail „D1“ z obr.85

Priestor vstupu do lode kostola je zaklenutý plytkou valenou klenbou – bez porúch. Z empory sa cez segmentovo zaklenutý otvor vstupuje do podvežového priestoru, ktorý po celej výške (cca 10 m) nie je predelený žiadnou stropnou konštrukciou. Vo výške cca 7 m, v mieste prechodu štvorcového pôdorysu do osemuholníkovej murovanej konštrukcie veže, je situovaná drevená stužujúca konštrukcia (obr.88). Štítová stena smerom do krovu nad loďou kostola je po výške porušená výraznými približne zvislými trhlinami (viď šípky na obr.88). Trhliny prechádzajú v celej hrúbke štítovej steny, viď obr. 86 a 87. V rámci predchádzajúcich oprav neboli predmetom žiadneho sanačného zásahu.

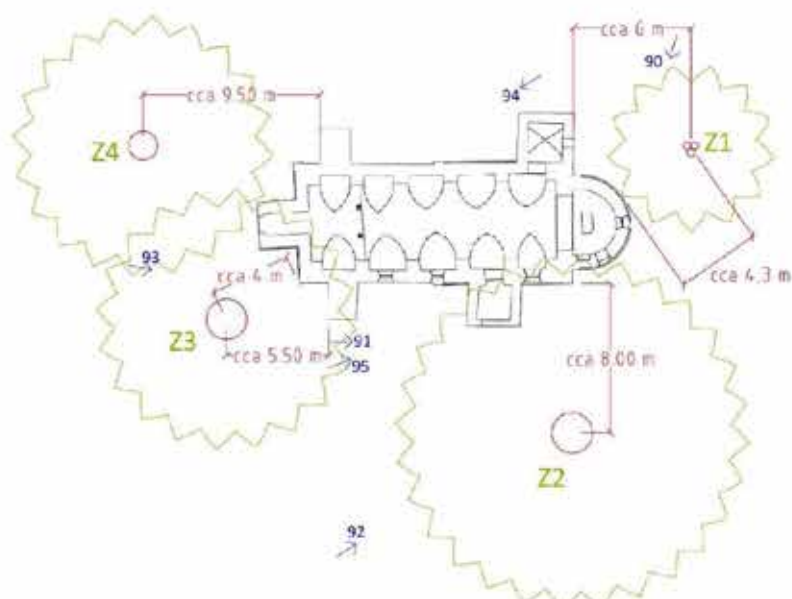
obr.89 schematická situácia okolia kostola s vyznačením polohy stromov a fotozáberov

Na obr.89 je schematické zameranie polohy vzrastlých stromov, ktoré sú zdrojom zapchávania kanalizácie a jej znefunkčňovania. Stromy s označením „Z1“ – „Z4“ sú zdokumentované na obr.90-94.

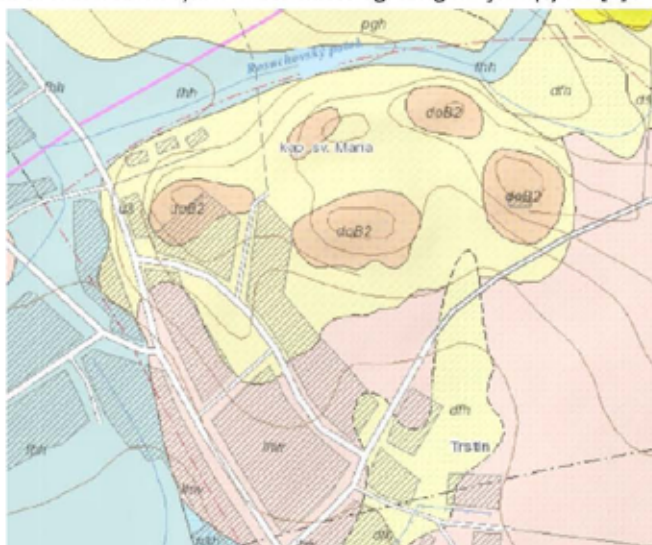
obr.96 výrez z geologickej mapy SR

V rámci doterajších prípravných prác neboli preskúmané základové pomery kostola. Pri predbežnom posudzovaní som využil informácie z geologickej mapy SR [8].

Po konzultáciách s inžinierskym geológom [8] som zeminu označenú v geologickej mape značkou „doh“ zaradil do triedy F1-symbol MG a zeminu s označením „doh2“ taktiež do triedy F1-symbol MG pevnej konzistencie.
